Wat als het **niet** net goed gaat?

Elke gemeente kan helpen deze gevaarlijke situaties te voorkomen

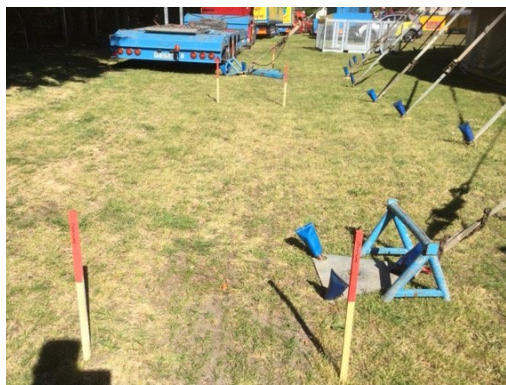
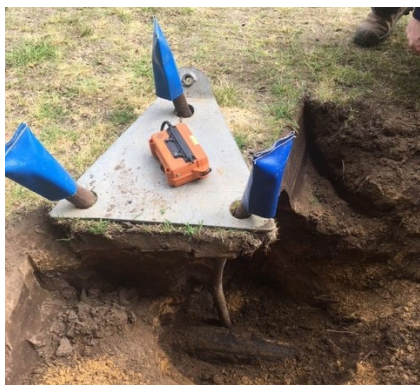
Op locatie vermoedt de toezichthouder dat sommige tentharingen, waarmee de circustent is verankerd, zich boven de gasleiding bevinden. Hij bedenkt zich niet en zet de ligging van de leiding met piketpaaltjes uit, aan de hand van GPS-coördinaten. Een van de tentankers bevindt zich precies in het spoor van de paaltjes. Met een schop graaft de medewerker voorzichtig de grond weg. Hij plaatst geavanceerde gasdetectieapparatuur om - bij het minste spoor van aardgas - zijn werkzaamheden te stoppen en alarm te slaan. Als de leiding bloot komt te liggen, blijkt dat het circus door het oog van de naald is gekropen. Een van de drie tentharingen op deze plek is minder dan een centimeter naast de leiding geslagen.

Regelmatig wordt Gasunie geconfronteerd met tijdelijk geplaatste tenten voor feesten, congressen, optredens, etc. die zijn neergezet in de directe nabijheid of op de hogedrukaardgastransportleidingen. Het komt vaker voor dat grondankers of tentharingen de leiding net hebben gemist. Telkens blijkt dat voor het evenement wel een vergunning is verleend, maar dat er geen Klic-melding is gedaan. Dit levert potentieel gevaarlijke situaties op die voorkomen kunnen worden. Daarbij roepen we de hulp van de gemeente in. Wanneer gemeenten in de **voorschriften** van te verlenen evenementenvergunningen opnemen dat de verkrijger van de vergunning **verplicht** is een **Klic-melding** te doen bij het gebruik van een grote tent, zal dit het aantal gevaarlijke situaties drastisch omlaag brengen.
